TUGAS AKHIR - TL 141584

**ANALISA KERUSAKAN SUPERHEATER TUBE
BOILER TIPE ASTM A213 GRADE T11 PADA
PEMBANGKIT LISTRIK TENAGA UAP**

**JURUSAN TEKNIK MATERIAL DAN METALURGI
Fakultas Teknologi Industri
Institut Teknologi Sepuluh Nopember
Surabaya
2016**

FAILURE ANALYSIS OF SUPERHEATER TUBE BOILER ASTM A213 GRADE T11 TYPE AT STEAM POWER GENERATOR

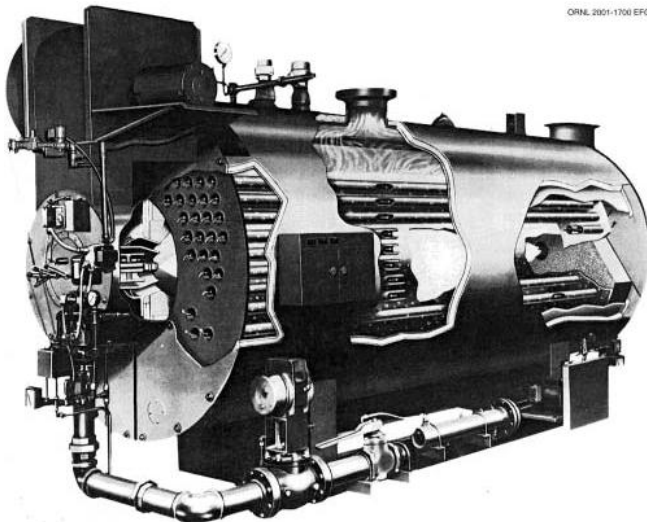
Gambar 2.1 *Scotch Package Firetube Boiler*
(sumber: Elie Tawil.2001)

input dari firetube boiler ini dibatasi hanya untuk sampai 50 MBtu/h. *Fire-tube boiler ini* diilustrasikan ke dalam Gambar 2.1.

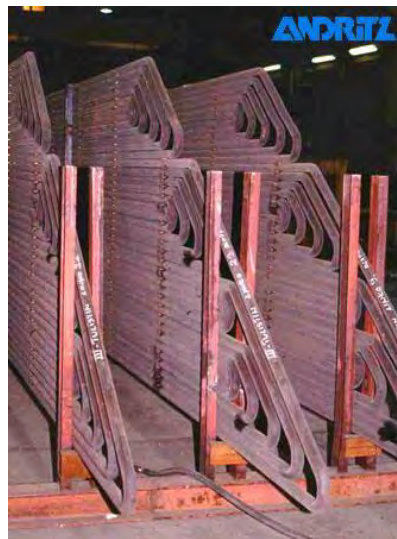
Gambar 2.4 Panel *superheater* saat produksi
(sumber: Sebastian Tier.2002)

Superheater biasanya terbentuk dari tabung yang menghantarkan uap, yang dipanaskan oleh gas hasil pembakaran yang melewati sisi luar tabung. Pada suatu unit boiler dapat terdiri dari beberapa *superheater*. *Superheater tubes* diilustrasikan ke dalam Gambar 2.4.

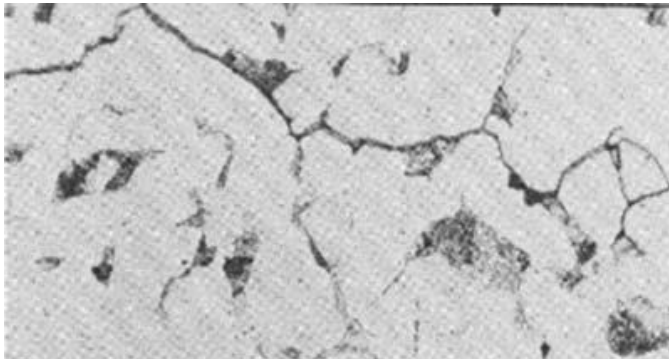
Gambar 2.6 *Caustic Embrittlement (500x)*
(sumber: Zaki Ahmad, 2007)

Merupakan suatu jenis dari SSC (*Stress Corrosion Cracking*) yang terjadi pada baja yang terkena konsentrasi hidroksida yang tinggi pada temperatur 200-250°C. *Caustic Cracking* pada baja terkadang disebut dengan *caustic embrittment*, yaitu suatu type SSC yang muncul pada boiler. Pipa retak akibat pengaruh dari tegangan dan konsentrasi dari hidroksida yang membuat pipa tersebut terkorosi. Ada 2 kondisi agar proses ini dapat terjadi yaitu dengan konsentrasi yang tinggi dari sodium hidroksida (diatas 50.000ppm) dan juga harus berada pada tegangan tinggi. *Caustic Embrittlement* dapat diilustrasikan menurut Gambar2.6.

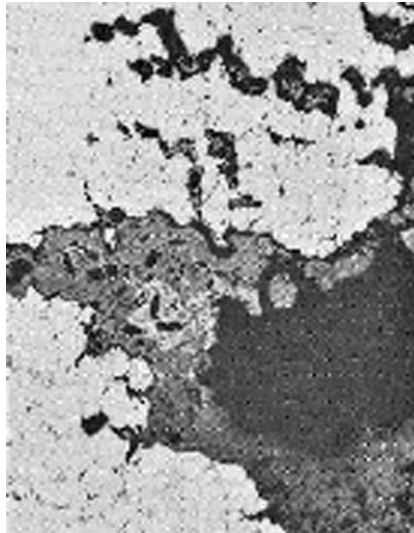
Gambar 2.7 *Intergranular Oxidation*
(sumber: Port, R.D.1991)

menyerupai bentuk retak pecah. Pada Gambar 2.7 diilustrasikan *hidrogen damage* pada oksidasi intergranular.

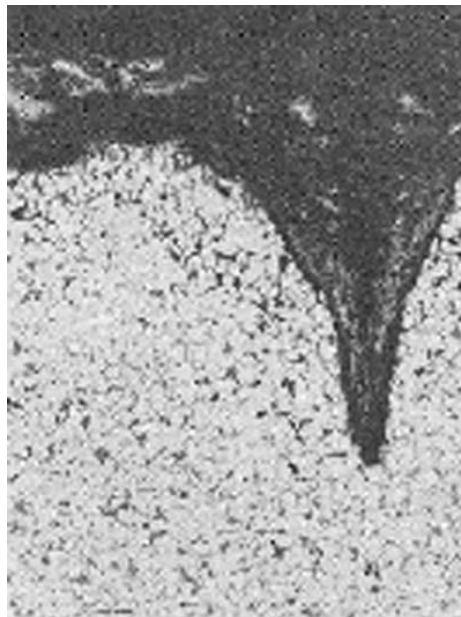
Gambar 2.8 *Corrosion Fatigue Crack*
(sumber: Port, R.D.1991)

Merupakan sebuah proses dimana sebuah adanya patah ataupun retak logam yang prematur dan dalam kondisi korosi, lalu terdapat beban siklik yang simultan pada pipa. Retak bermula dari cacat permukaan, berbentuk sumuran serta terjadi penyimpangan . kegagalan oleh korosi ini disebabkan oleh perambatan retak. Retakan2 yang tidak bercabang tegak lurus terhadap permukaan logam dan membentuk suatu kegagalan yang cepat. Pada kasus boiler, konversi logam Fe menjadi magnetit dapat menyebabkan kelelahan korosi jika disitu terdapat tegangan siklis yang cukup kuat. Lapisan oksida yang selanjutnya terbentuk getas dan cenderung rapuh dan rentan retak. Contoh retakan yang disebabkan oleh *corrosion fatigue* dapat dilihat pada Gambar 2.8.

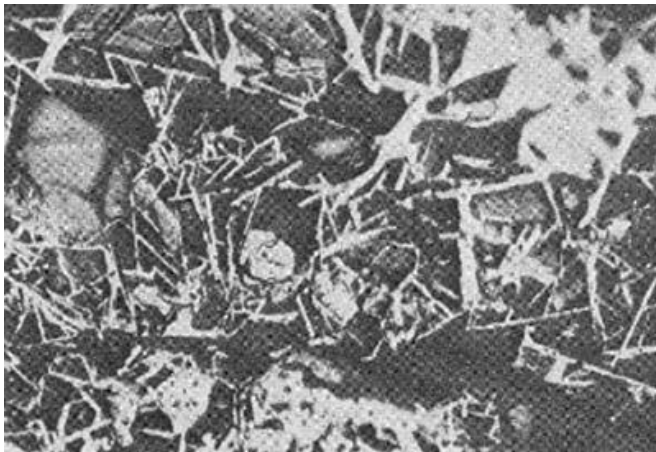
Gambar 2.9 *Acid Attack*
(sumber: Wyncott, D.1979)

Korosi jenis ini disebabkan oleh serangan permukaan dalam boiler karena pH air di dalam tabung rendah (asam). Semua bagian pada boiler dapat terkena serangan asam. Serangan ini dapat terjadi jika terjadi penyimpangan dari air standar yang harusnya digunakan boiler. Acid attack ini juga biasanya terjadi jika air yang digunakan merupakan air laut (mengandung Cl). Contoh dari *acid attack* ini dapat dilihat pada Gambar 2.9.

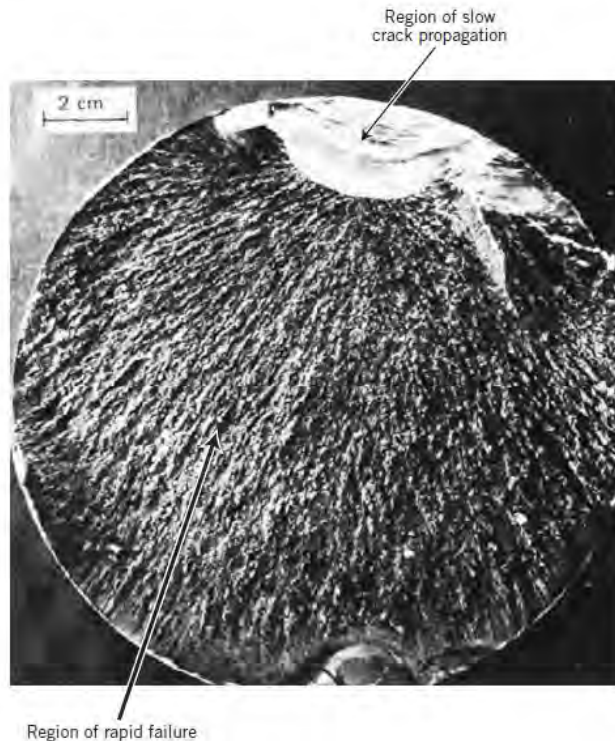
Gambar 2.12 Berkas Patah Cepat
(Callister,2007)

sedangkan bila patah cepat akan membuat berkas patahan berupa granular. Berkas patah cepat dapat dilihat pada Gambar 2.12.

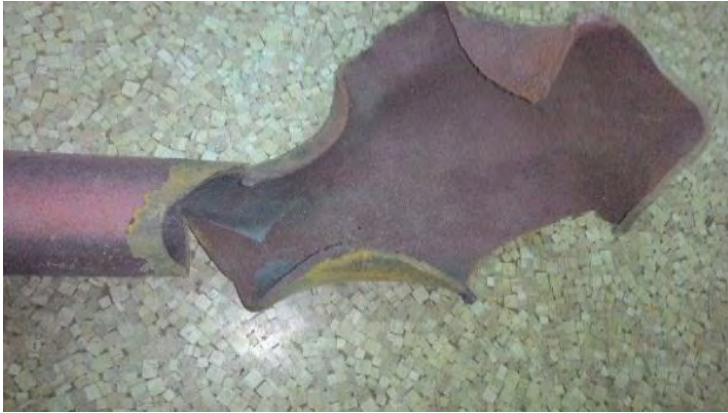
Gambar 3.2 Tube Superheater yang Mengalami Kerusakan
(sumber:BPPT)

Pengamatan makroskopis ini dilakukan untuk mengetahui keadaan fisik dari spesimen yang didapatkan. Setelah dilakukan pengamatan selanjutnya didokumentasikan menggunakan kamera digital. Gambar 3.2 menunjukan material *superheater* yang mengalami kerusakan.

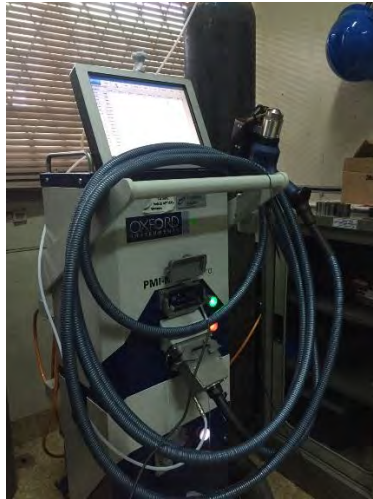
Gambar 3.3 Mesin Uji Spektroskopi

Komposisi kimia suatu bahan diidentifikasi dengan alat OES atau *Spectrometer*. Setelah dilakukan pengujian maka diketahui komposisi kimia dari ASTM A213 Grade T11 secara kuantitatif. Mekanisme dari uji komposisi menggunakan OES adalah memantulkan berkas elektron dari spesimen yang kemudian ditangkap oleh reseptor dan hasilnya langsung di tampilkan ke dalam komputer. Hasil dari uji ini menunjukan unsur yang terdapat di dalam spesimen dan kuantitasnya. Mesin uji komposisi kimia yang digunakan adalah *PMI-MasterPro* yang dilakukan di PUSPITEK Tangerang. Gambar 3.3 menunjukan mesin uji spektroskopi yang digunakan.

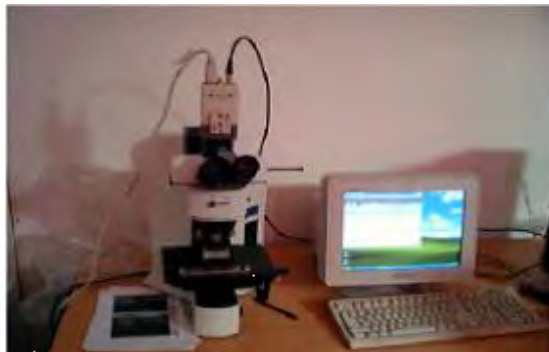
Gambar 3.4 Mikroskop Optik

Setelah itu dilakukan pemeriksaan di bawah mikroskop. Mikroskop optik yang digunakan adalah *Olympus BX51M-RF* yang terdapat pada Laboratorium Metalurgi. Mikroskop optik yang digunakan ditampilkan pada Gambar 3.4.

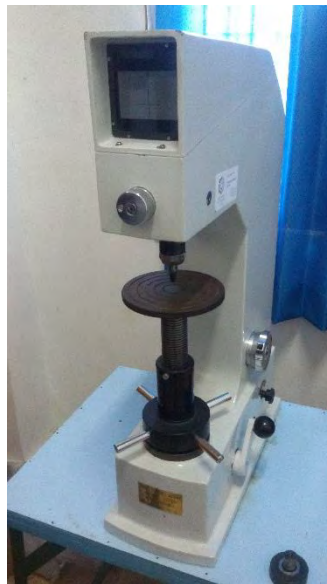
Gambar 3.5 Ilustrasi Mesin Uji Hardness

Pengujian ini dilakukan untuk mengetahui kekerasan material setelah melalui proses pada industri untuk selanjutnya dibandingkan dengan standar material yang terdapat pada ASTM. Pada pengujian hardness digunakan mesin uji hardness dengan metode *Rockwell*. Uji *Rockwell* dilakukan dengan penekanan sebuah bola baja yang terbuat dari baja yang telah dikeraskan dengan diameter tertentu, oleh gaya tekan secara statis kedalam permukaan logam yang diuji harus rata dan bersih. Pengujian hardness yang dilakukan adalah pada permukaan diameter. Sampel yang dilakukan uji hardness sebanyak 3 buah yaitu pada bagian yang masih bagus, di tepi terjadinya kerusakan dan pada bagian yang terjadi kerusakan. Alat uji kekerasan yang dipakai merupakan model *HBRV-187 5*. Ilustrasi peralatan uji *Hardness* dapat dilihat pada Gambar 3.5.

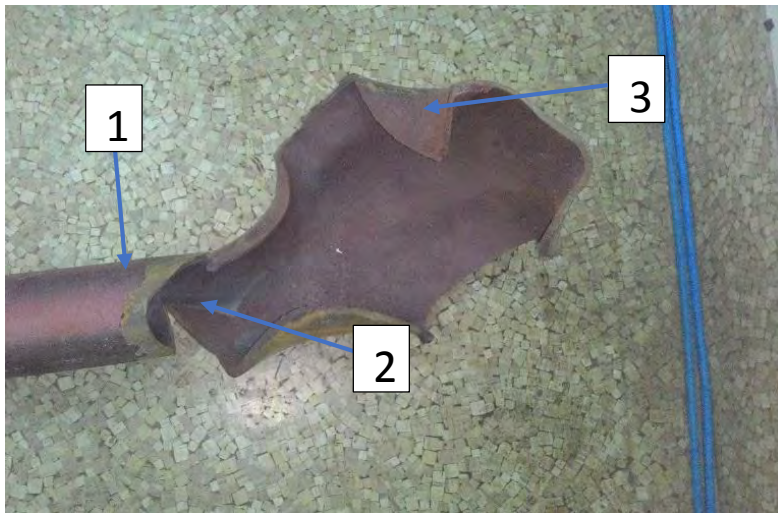
Gambar 4.1 Bagian Spesimen yang dilakukan pengujian metalografi (1: masih bagus, 2: tepi kerusakan, 3: tempat kerusakan)

Bagian 1 merupakan bagian yang masih bagus dari pipa yang mengalami kerusakan. Bagian 1 ini diambil pada 30cm dari tepi kerusakan. Sedangkan bagian 2 merupakan bagian di tepi yang mengalami kerusakan. Dan bagian 3 merupakan tempat terjadinya kerusakan dengan distribusi Temperatur yang digambarkan pada Gambar 4.2.

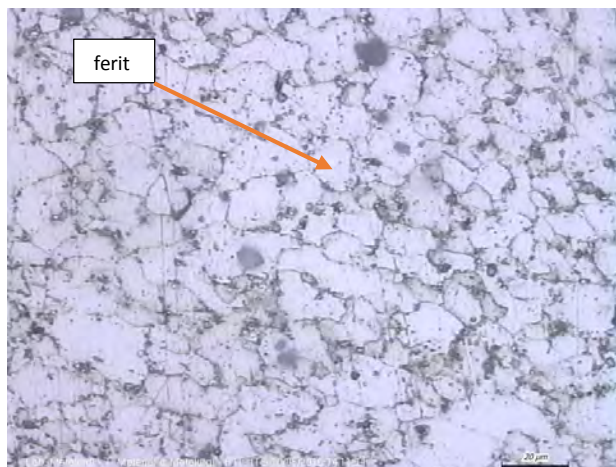
Gambar 4.3 Struktur mikro bagian 1 dengan perbesaran 500x

ASTM A213 memiliki fasa ferit-perlit, dan dari struktur mikro diatas dapat dilihat bahwa fasa yang tampak berupa ferit.

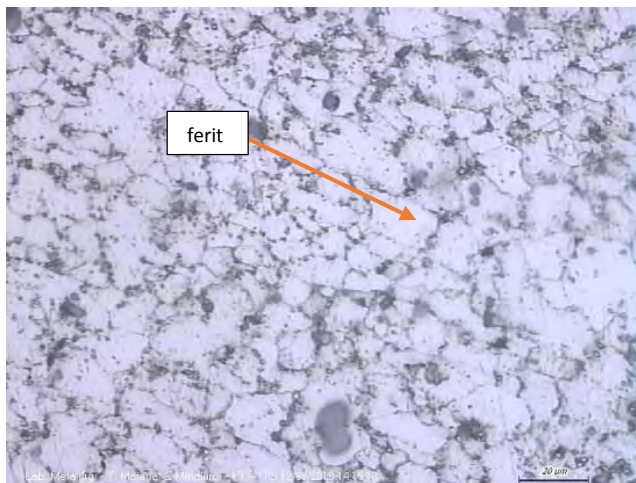
Gambar 4.4 Struktur Mikro bagian 2 dengan perbesaran 500x

Dapat dilihat pada Gambar 4.3 bahwa struktur mikro yang terdapat pada bagian 2 tidak jauh berbeda dengan struktur mikro pada bagian 1 dengan fasa penyusun yang tampak adalah ferit. Sama seperti pada bagian 1, penyusun dari ASTM A213 merupakan ferit dan perlit tetapi karena kadar karbon yang terlalu rendah, menjadikan struktur perlit tidak tampak.

Dari Gambar 4.4 diatas dapat dilihat bahwa struktur mikro yang terdapat pada bagian 2 ini memiliki *intergranular cracks* dan *void*.

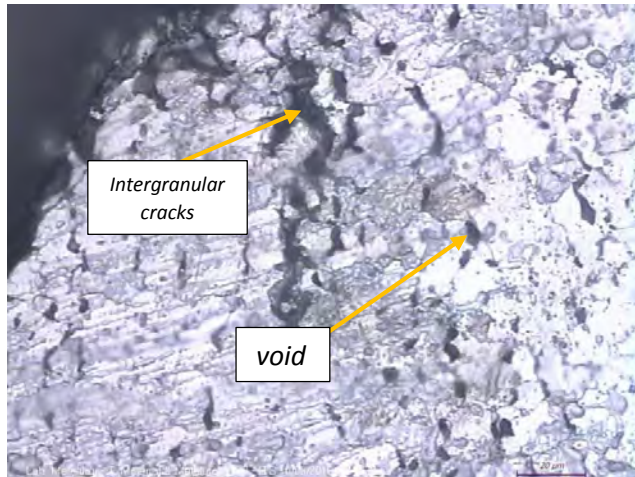
Gambar 4.5 Struktur Mikro bagian 2 dengan perbesaran 500x

Pada metalografi bagian 2 yang ditunjukkan pada Gambar 4.5 dapat terlihat adanya *intergranular crack* dan *void*. *Void* merupakan sebuah rongga kosong yang terdapat pada batas butir sedangkan *intergranular crack* adalah *void* yang bergabung menjadi suatu muluran memanjang pada batas butir. *Intergranular crack* yang terlihat masih merupakan *intergranular crack* yang pendek dan belum menyebar. Kedalaman *intergranular crack* ini

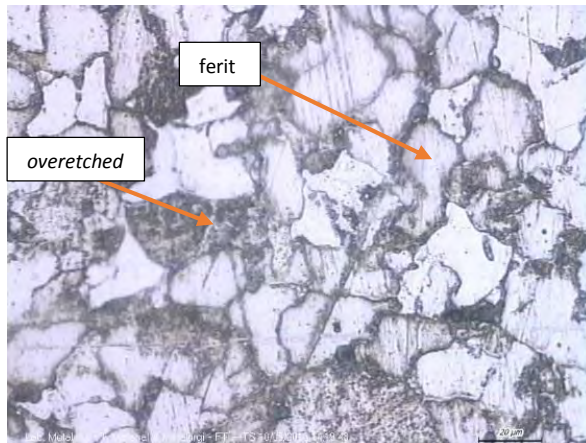
Gambar 4.6 Struktur mikro bagian 3 dengan perbesaran 500x

Sedangkan pada struktur mikro yang ditampilkan pada Gambar 4.6 dapat dilihat bahwa struktur mikro yang ada di bagian 3 ini memiliki *intergranular crack*, *void*, dan *crack*.

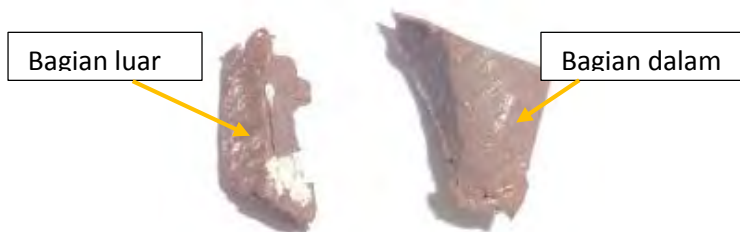
Gambar 4.8 Daerah yang di lakukan uji SEM

Pengujian SEM (*Scanning Electron Microscope*) hanya dilakukan pada bagian yang rusak (bagian 3). Pengujian Scanning electron microscope digunakan untuk mencari kondisi permukaan serta morfologi permukaan pada benda. Pengujian SEM dilakukan dalam 2 titik yang merupakan bagian dalam dan bagian luar. Pengujian SEM dilakukan dengan perbesaran 100X. Bagian yang dilakukan hasil uji SEM dapat dilihat pada Gambar 4.7. Hasil uji SEM bagian dalam ditampilkan pada Gambar 4.8 dan bagian luar pada Gambar 4.9.

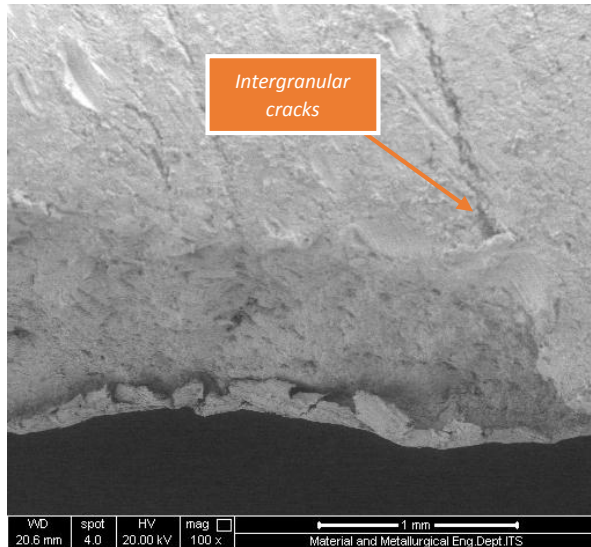
Gambar 4.9 Hasil Pengujian SEM pada bagian luar

Pada hasil pengujian SEM dengan perbesaran 100x dilakukan pada daerah dalam dan daerah luar pada bagian 3 (bagian yang mengalami kegagalan). Dapat dilihat beberapa profil permukaan yaitu dengan adanya *intergranular crack* yang tersebar di permukaan bagian dalam maupun bagian luar dari material yang mengalami kerusakan. *Intergranular crack* yang terjadi merupakan *intergranular crack* yang hanya terdapat pada permukaan dan tidak menembus ke permukaan sebaliknya. *Intergranular crack* pada bagian dalam terlihat lebih sedikit dibanding bagian luar.

Dari Gambar 4.9 dapat dilihat bahwa berkas patahan yang terjadi berbentuk granular dan tidak mengkilap. Hal ini mengatakan bahwa patahan yang terjadi pada benda tersebut merupakan patahan yang terjadi secara cepat (*rapid failure*). *Rapid failure* ini terjadi karena penjururan *crack* dari awal terjadinya *crack* sampai terjadi kerusakan berjalan dengan cepat.

Berdasarkan hasil pengujian SEM yang ditunjukkan dengan Gambar 4.9 dan Gambar 4.10, dapat dilihat bahwa terdapat *intergranular crack*. *Intergranular crack* yang terdapat pada bagian 3 ini terdapat di bagian luar maupun dalam, tetapi lebih banyak terdapat pada bagian luar. *Intergranular crack* ini ditimbulkan karena adanya aliran panas yang fluktuatif menyebabkan benda tersebut mengalami *Thermal Fatigue*. Temperatur pengoperasian yang dilakukan biasanya berlebih sehingga benda melewati temperatur ketahanan panasnya (diatas 570°C) sehingga membuat benda ini mudah terdeformasi, dan karena deformasi yang terus menerus menyebabkan benda tersebut *fatigue*. *Thermal Fatigue* ini membuat benda mulur ketika terkena panas dan menyusut ketika panas tersebut berkurang ataupun hilang. Fenomena ini disebut pemuluran atau *creep* yang menimbulkan *void*. *Void* muncul pada batas butir dan sejalan

waktu *void* semakin banyak dan bertemu dengan *void* yang lain. Kumpulan *void* ini menjalar di batas butir dan membentuk *Intergranular Crack*. *Intergranular crack* yang terjadi di banyak tempat menyebabkan material itu menjadi rentan, *intergranular crack* ini dapat bergabung dengan *intergranular crack* yang lain membentuk suatu *crack*. Jika *crack* ini terbentuk, besar kemungkinan suatu material mengalami kegagalan.
